浪潮网络无线产品版本说明书 (IAC&IAP)

1 版本配套说明

2 AC 版本特性变更说明

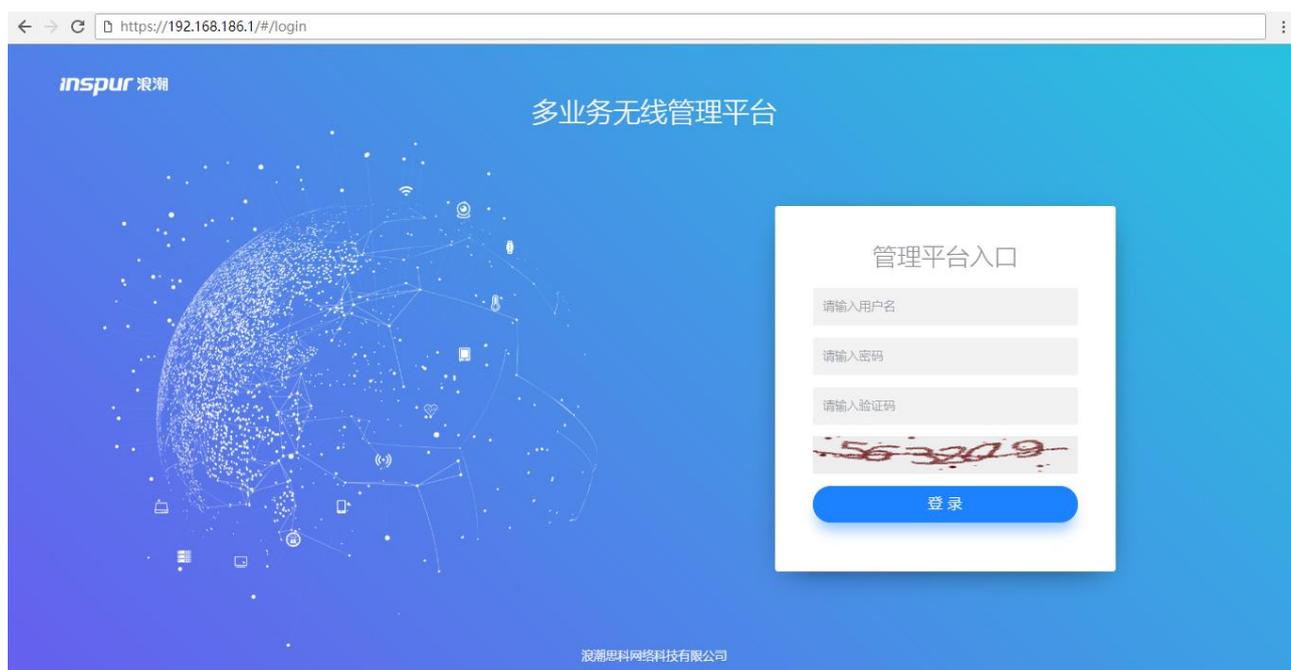
PC 终端打开浏览器软件（以 Google Chrome 为例），在地址栏中输入 `http://192.168.186.1`（192.168.186.1 为默认情况下的示例，如有改动，请以实际配置的接入端口 IP 地址为准），按下回车键，显示 Web 系统的登录页面。（说明：通过 HTTP 方式登录都会强制跳转到 HTTPS 的登录页面。）如下图所示：

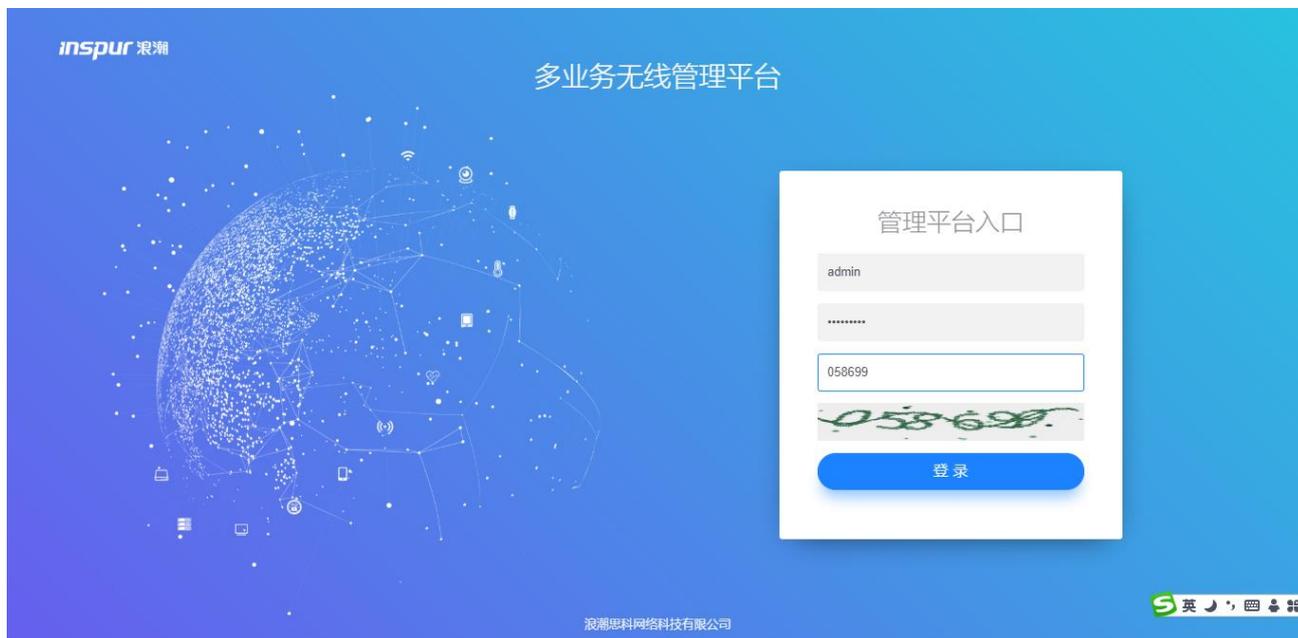
输入登录信息截图

- 输入登用户名和密码（默认用户名为 admin 密码为 inspur123），以及动态验证码。
- 单击“登录”，进入操作页面。
- 首次登录 Web 系统时，为确保 Web 系统安全性，可进行密码修改，再重新登录。
- 登录失败时，会提示：“用户名或密码无效”或“验证码错误”，表示输入的用户名或密码或验证码不正确。需核实用户名和密码或刷新验证码然后重新输入。

e) 登录系统过程截图如下所示:

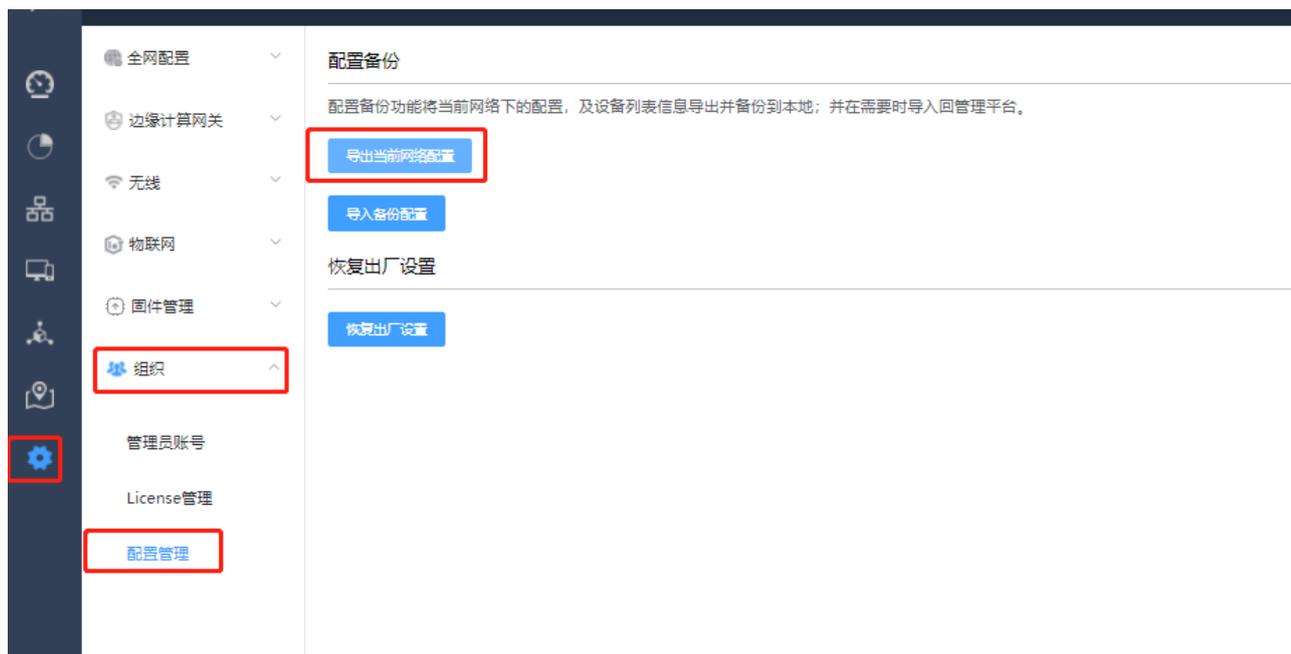
升级版本前，请备份当前配置文件到本地

进入【设置】>【组织】>【配置管理】菜单，点击<导出当前网络配置>，可将配置文件保存至本地。

备份配置文件，若配置丢失，可通过<导入备份配置>选择备份的配置文件恢复配置，使系统恢复至升级前版本。

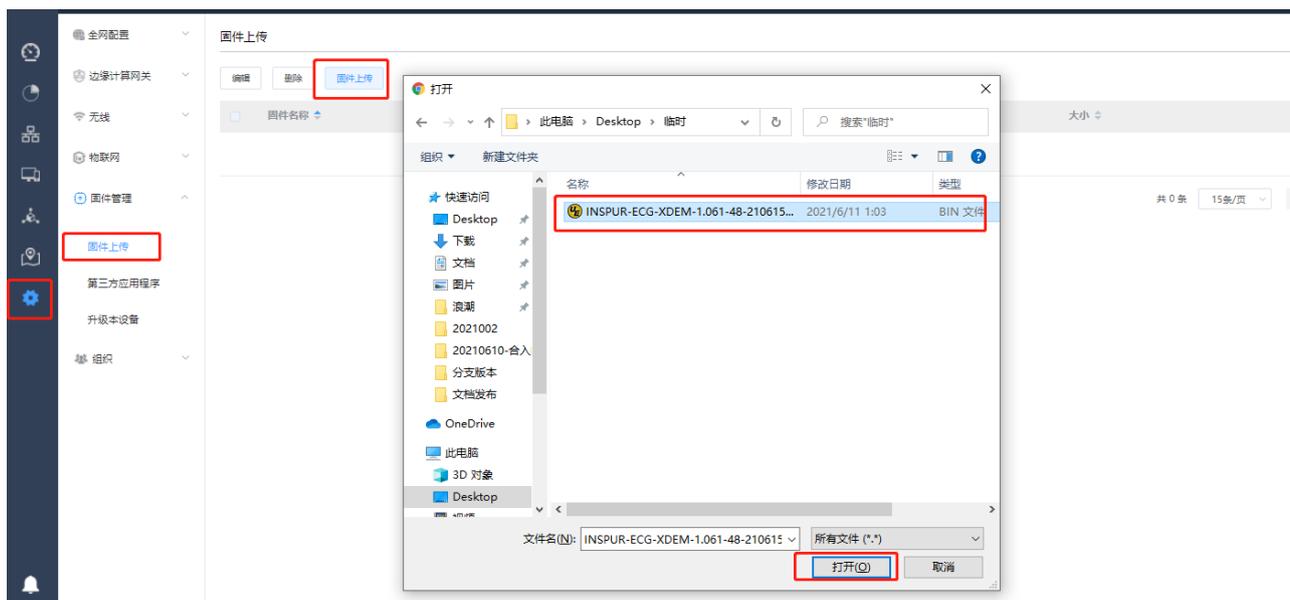
进入【设置】>【固件管理】>【固件上传】菜单，点击<固件上传>选择要升级的版本文件

详见如下图所示：

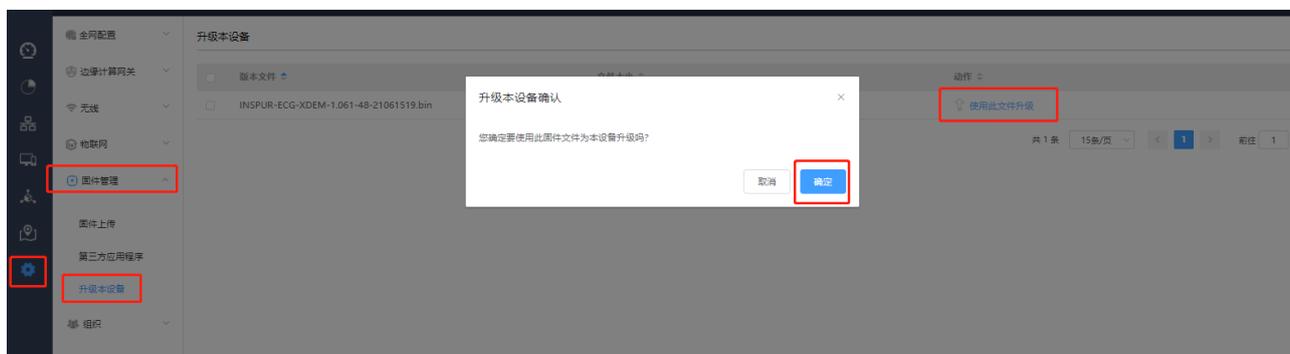
进入【设置】>【固件管理】>【升级本设备】菜单，选择要升级的版本，点击<使用此文件升级>在弹出的对话框中点击<确定>

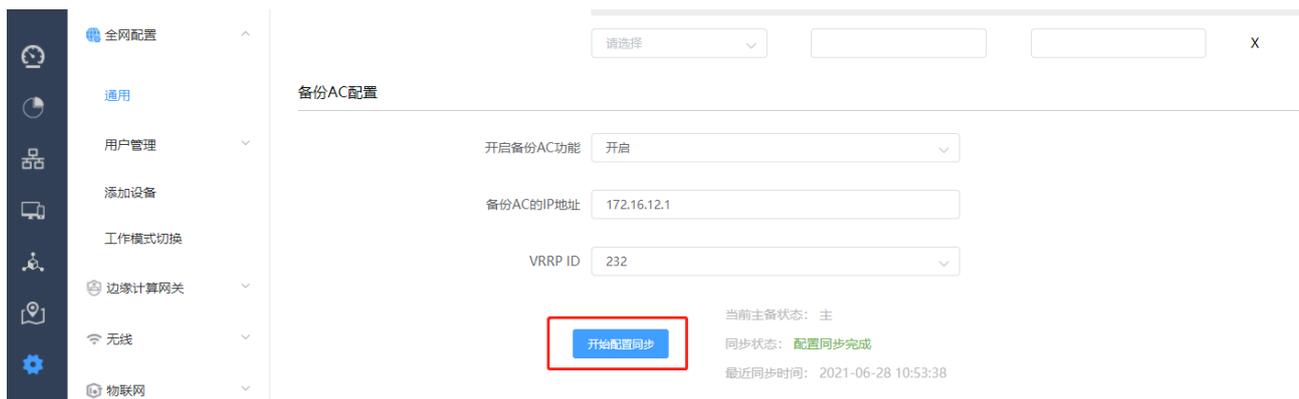
方法：在主 AC WEB 上主备同步

【设置】>【通用】>【备份 AC 配置】<开始配置同步>按钮

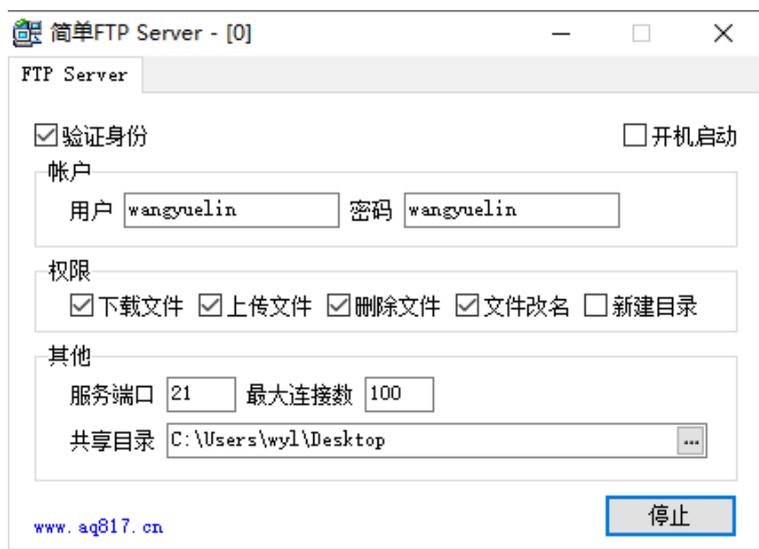
进入 start-shell，通过 ssh 169.254.8.2 登录至系统后台，搭建 ftp server，通过 ftp 上传 upgrade_host.sh 脚本至后台，执行命令：`bash upgrade_host.sh` 后将提示“downgrade to 172.17.0.1”，然后通过 web 回退版本。

脚本执行过程如下：

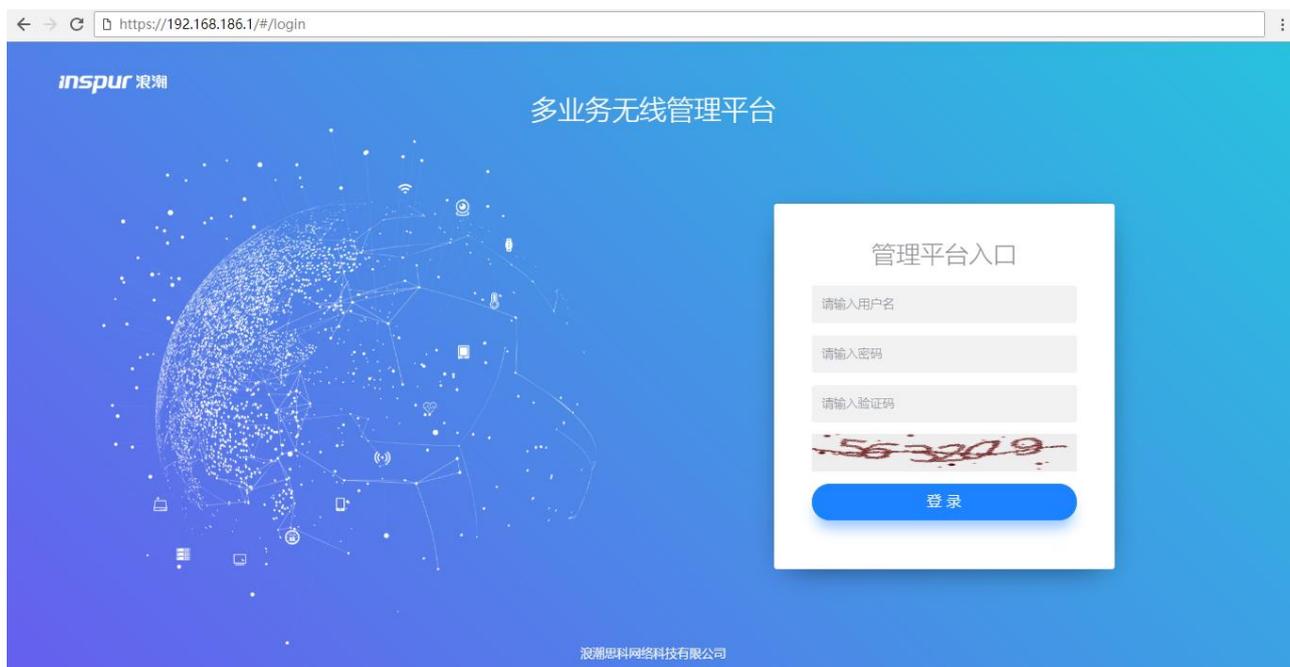
PC 终端打开浏览器软件（以 Google Chrome 为例），在地址栏中输入 `http://192.168.186.1`（192.168.186.1 为默认情况下的示例，如有改动，请以实际配置的接入端口 IP 地址为准），按下回车键，显示 Web 系统的登录页面。（**说明：**通过 HTTP 方式登录都会强制跳转到 HTTPS 的登录页面。）

如下图所示：

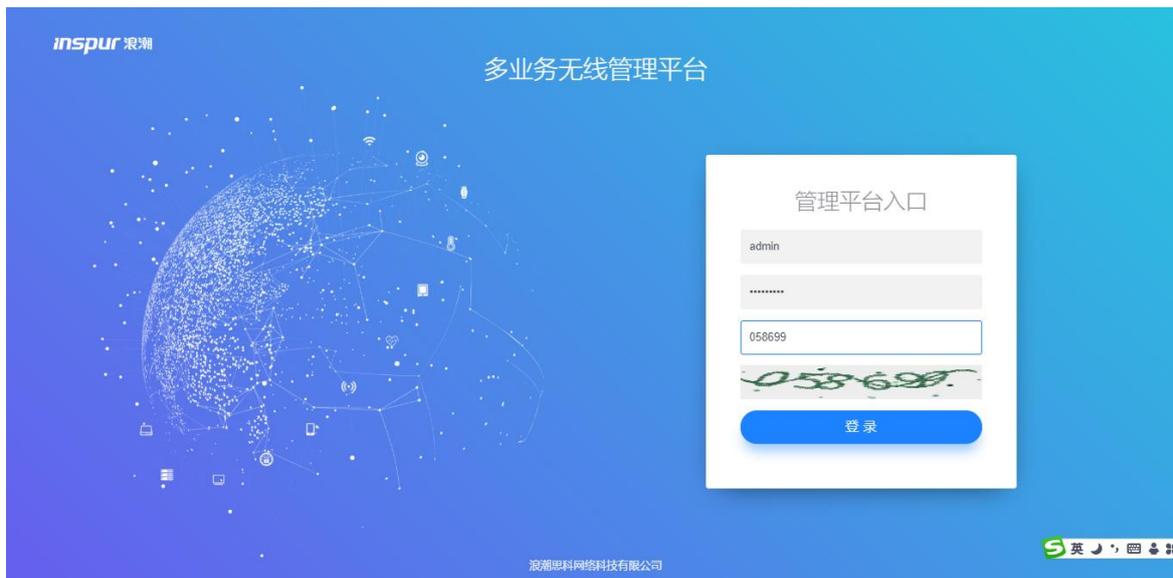
输入登录信息截图

- f) 输入登用户名和密码（默认用户名为 admin 密码为 inspur123），以及动态验证码。
- g) 单击“登录”，进入操作页面。
- h) 首次登录 Web 系统时，为确保 Web 系统安全性，可进行密码修改，再重新登录。
- i) 登录失败时，会提示：“用户名或密码无效”或“验证码错误”，表示输入的用户名或密码或验证码不正确。需核实用户名和密码或刷新验证码然后重新输入。
- j) 登录系统过程截图如下所示：

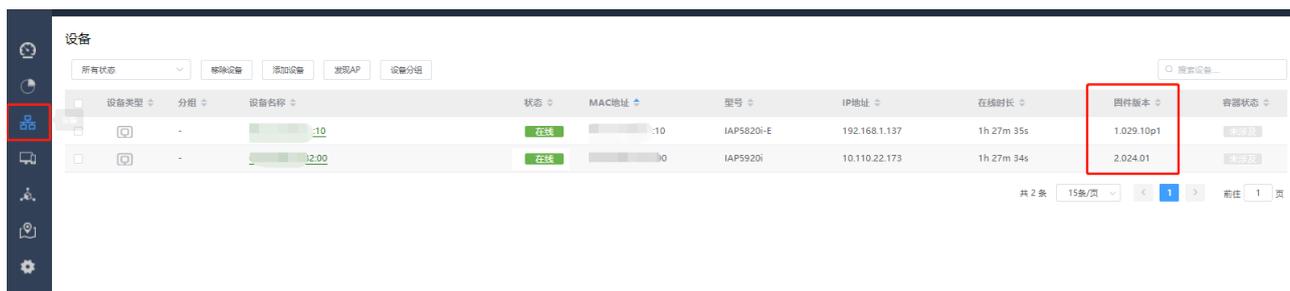
在 AC 的 web 页面点击【设备】可查看 AP 的当前固件版本

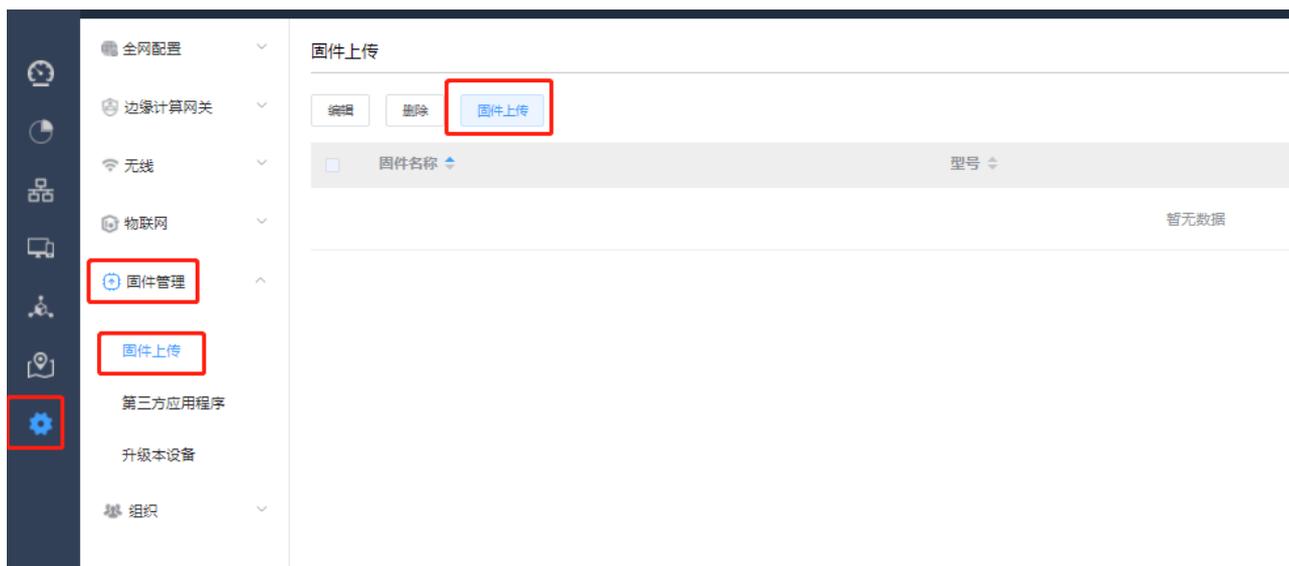
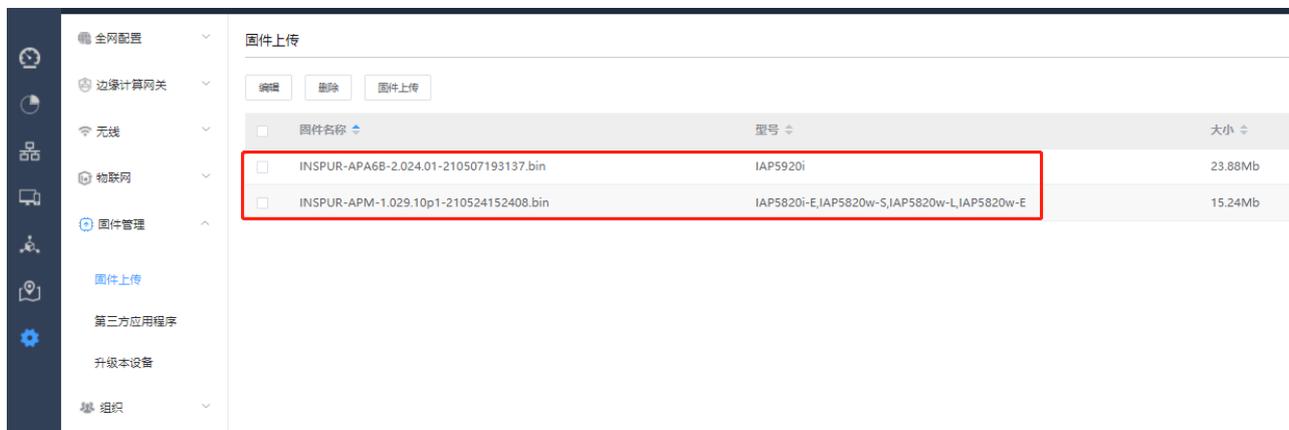
进入【设置】>【固件管理】>【固件上传】菜单，点击<固件上传>选择要升级的版本文件

详见如下图所示：

版本上传后会显示当前版本支持的 AP 型号

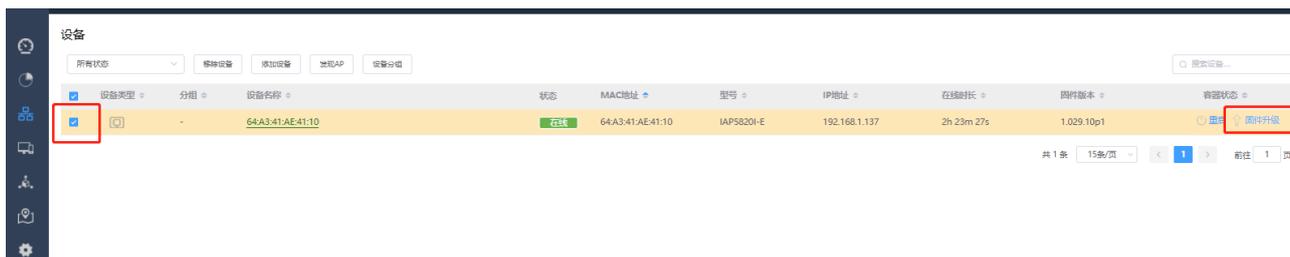
进入【设置】>【设备】菜单，选中要升级的同型号 AP【固件升级】

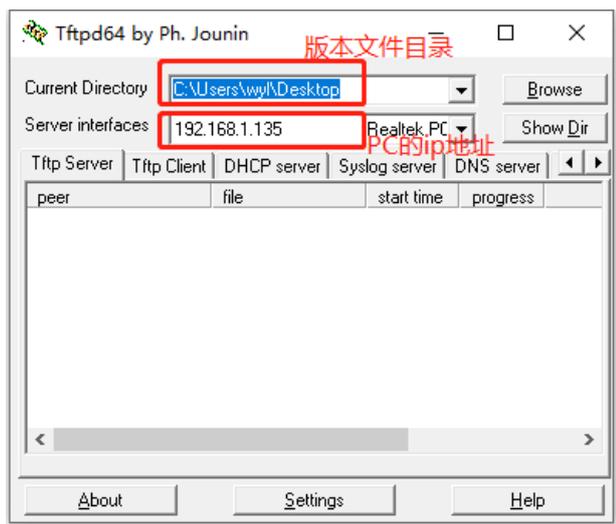
1、搭建 PC 侧 TFTP 文件传输环境

选择与无线连通的 PC 侧 IP 地址，选择需升级的版本文件目录，如下所示：

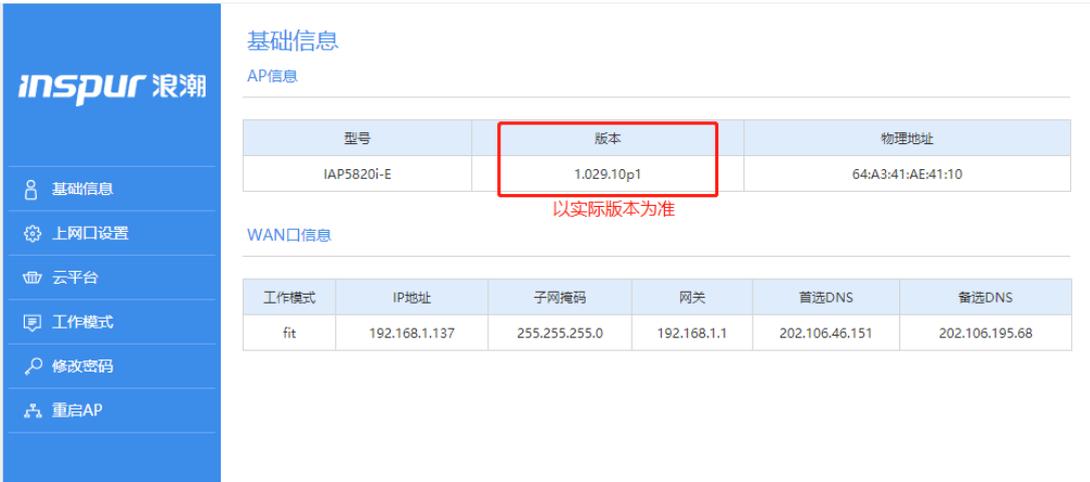
步骤	操作																		
2	<p>1、登录 AP Web 查看 AP 版本</p>

<p>基础信息</p> <p>AP信息</p> <table border="1" data-bbox="577 669 1406 745"> <thead> <tr> <th>型号</th> <th>版本</th> <th>物理地址</th> </tr> </thead> <tbody> <tr> <td>IAP5820i-E</td> <td>1.029.10p1</td> <td>64:A3:41:AE:41:10</td> </tr> </tbody> </table> <p>以实际版本为准</p> <p>WAN口信息</p> <table border="1" data-bbox="577 831 1406 904"> <thead> <tr> <th>工作模式</th> <th>IP地址</th> <th>子网掩码</th> <th>网关</th> <th>首选DNS</th> <th>备选DNS</th> </tr> </thead> <tbody> <tr> <td>fit</td> <td>192.168.1.137</td> <td>255.255.255.0</td> <td>192.168.1.1</td> <td>202.106.46.151</td> <td>202.106.195.68</td> </tr> </tbody> </table> <p>2、通过 ssh 登录 AP 查看 AP 版本</p>
